OPINIA Nr: 2301

Zadanie: Okre lenie warto ci rynkowej pojazdu w celu jego zbycia na drodze przetargu.

Marka: VOLKSWAGEN

Model: Passat B8 1.8 TSI MR`15 E6

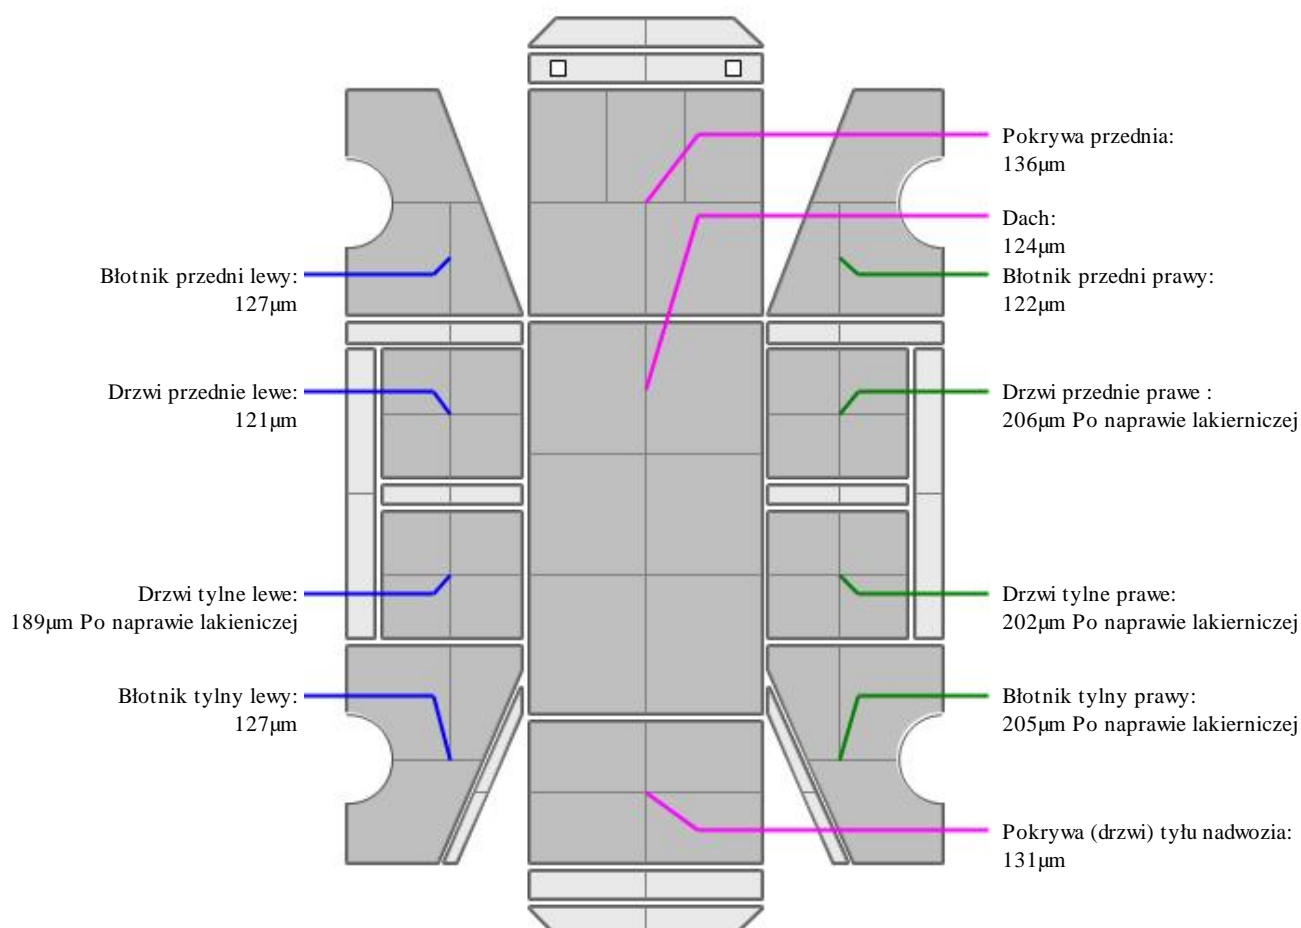
OPIS POWŁOKI LAKIEROWEJ

- Układ hamulcowy - sprawny technicznie.
 - Komora silnika - widoczne wycieki eksploatacyjne oraz zapocenia olejowe w części górnej silnika.
 - Nadwozie pojazdu po badaniu miernikiem grubości lakieru. Po naprawie lakierniczej.
Brak wiedzy o szczegółach i zakresie naprawy.
